# Asbestinventarisatetest

Snepkenshof 3, 2460 Kasterlee

Attestnummer : 20260409-000403.002

## Niet-asbestveilig

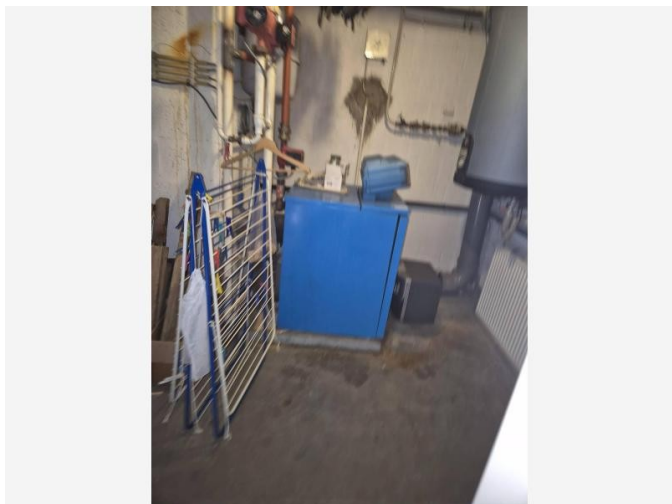
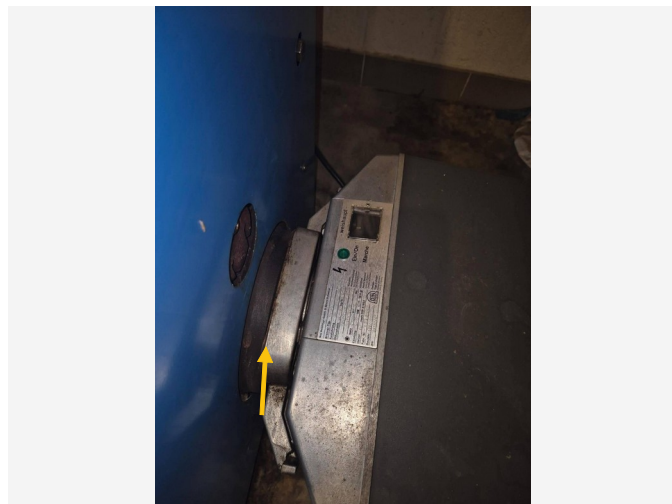
Eindbeoordeling materiaalrisico	Laag materiaalrisico en/of verlaagde kans op vezelvrijgave
---------------------------------	--

<b>Gebondenheid</b>	Categorie 2: niet-hechtgebonden met matrix
<b>Asbestsoort (vezeltype)</b>	Alleen chrysotiel aanwezig
<b>Asbestconcentratie</b>	Hoog ( $\geq 50\%$ )
<b>Afschermingsgraad van het gehele materiaal</b>	Geheel of deels vrij aan de buitenlucht, maar geen contact met binnenlucht
<b>Toestand van het materiaal</b>	Licht beschadigd, licht verweerd. Intacte calciumsilicaatplaat of materiaal met categorie 3-gebondenheid

Beschrijving	Dichting stookolieketel
Omgeving	Binnen
Primaire drager	Ruimteverwarming
Asbestmateriaal	Pakking, dichting
Bindmiddel van asbestmateriaal	Karton - papier - viltachtig
Gebondenheid op basis van bindmiddel	Niet-hechtgebonden
Hoeveelheid (gewicht - aantal)	<ul style="list-style-type: none"><li>• 0,50 kg - 1 stuk</li></ul>
Totaal gewicht	0,50 kg
Eenvoudig bereikbaar	Ja
Bevestigingswijze	<ul style="list-style-type: none"><li>• Geklemd</li></ul>
Identificatiemethode	<p>De asbestdeskundige beoordeelt het materiaal als asbestverdacht en dus asbesthoudend, en dit zonder monsternamen.</p> <p>Motivatie: De opdrachtgever weigert om het materiaal te laten bemonsteren.</p>
Destructieve handeling voor identificatie	Nee
Opmerking	Mazoutketel

Verwijderen

- Zorg voor een veilig beheer. Vermijd het beschadigen van het asbestmateriaal. Controleer de toestand jaarlijks op wijzigingen.
- Verwijder dit asbestmateriaal zo snel mogelijk. Volg de toestand goed op.
- Voer bijkomende staalname(s) uit.

- Eenvoudige handelingen: mag via doe-het-zelf of door werknemer(s) met opleidingsattest eenvoudige handelingen  
Het is aangeraden dit uit te laten voeren door een vakman met de nodige kennis van asbest en de ketel.

Verwijder het zo voorzichtig mogelijk, zonder te schrapen, schuren of mechanisch te bewerken. Maak het materiaal licht vochtig om stofvorming te beperken en werk rustig met handgereedschap. Vermijd beschadiging en loskomende resten. Reinig de werkzone na afloop met een vochtige doek.

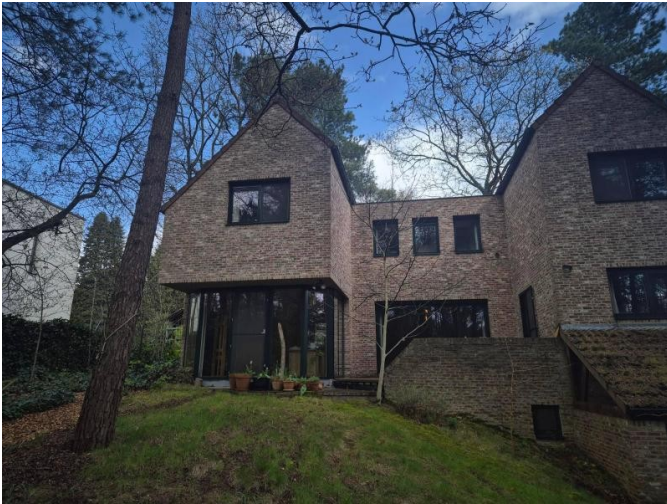
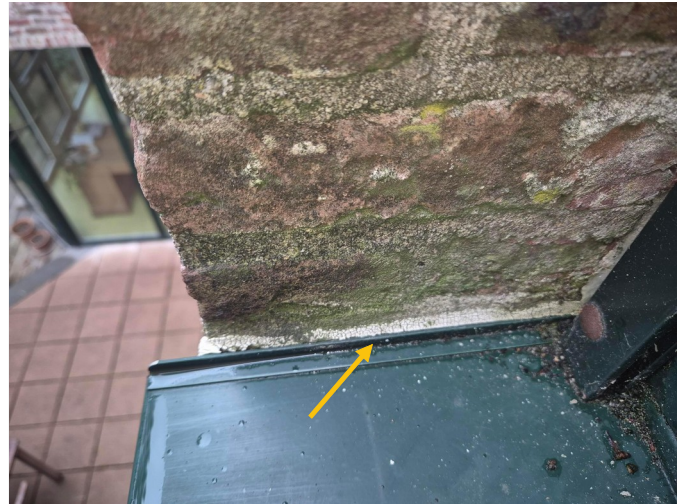
Eindbeoordeling materiaalrisico	Laag materiaalrisico en/of verlaagde kans op vezelvrijgave
---------------------------------	--

<b>Gebondenheid</b>	Categorie 1: hechtgebonden in oorsprong
<b>Asbestsoort (vezeltype)</b>	Amfibool aanwezig, uitgezonderd crocidoliet
<b>Asbestconcentratie</b>	Laag (< 50%)
<b>Afschermingsgraad van het gehele materiaal</b>	Geheel of deels vrij aan de buitenlucht, maar geen contact met binnenlucht
<b>Toestand van het materiaal</b>	Licht beschadigd, licht verweerd. Intacte calciumsilicaatplaat of materiaal met categorie 3-gebondenheid

<b>Beschrijving</b>	Harde mastiek
<b>Omgeving</b>	Buiten
<b>Primaire drager</b>	Wandopening verticaal (raam, deur, ...)
<b>Asbestmateriaal</b>	In-situ afwerkingslagen - Pasta, stopverf, voegsel, stopsel, vulsel, mastiek, kitten, ...
<b>Bindmiddel van asbestmateriaal</b>	Kitten, mastiek, pasta
<b>Gebondenheid op basis van bindmiddel</b>	Hecht
<b>Hoeveelheid (gewicht - aantal)</b>	<ul style="list-style-type: none"><li>• 5,00 kg - 1 stuk</li></ul>
<b>Totaal gewicht</b>	5,00 kg
<b>Eenvoudig bereikbaar</b>	Ja
<b>Bevestigingswijze</b>	<ul style="list-style-type: none"><li>• Verlijmd, ingegoten, versmeerd</li></ul>
<b>Identificatiemethode</b>	<p>De asbestdeskundige beoordeelt het materiaal als asbestverdacht en dus asbesthoudend, en dit zonder monstername.</p> <p>Motivatie: De opdrachtgever weigert om het materiaal te laten bemonsteren.</p>
<b>Destructieve handeling voor identificatie</b>	Nee
<b>Opmerking</b>	Bij enkele ramen is er harde mastiek aanwezig aan de onderkant, tussen het profiel van de ramen en de muren.

Zorgvuldig beheren

- Zorg voor een veilig beheer. Vermijd het beschadigen van het asbestmateriaal. Controleer de toestand jaarlijks op wijzigingen.
- Verwijder dit asbestmateriaal zo snel mogelijk. Volg de toestand goed op.
- Voer bijkomende staalname(s) uit.

Verwijder het zo voorzichtig mogelijk, zonder te schrapen, schuren of mechanisch te bewerken. Maak het materiaal licht vochtig om stofvorming te beperken en werk rustig met handgereedschap. Vermijd beschadiging en loskomende resten. Reinig de werkzone na afloop met een vochtige doek.

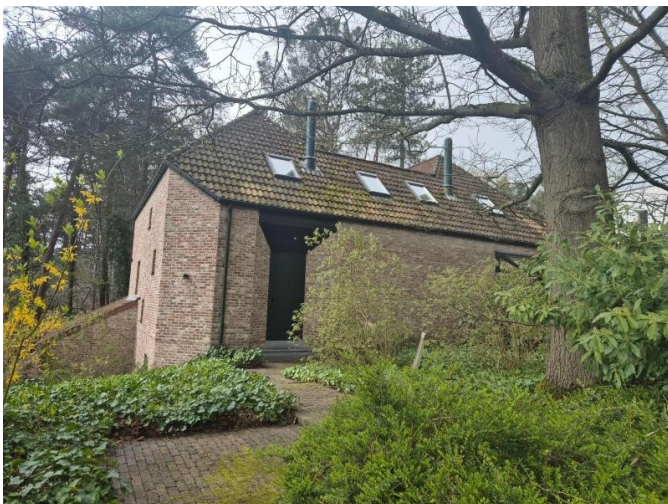
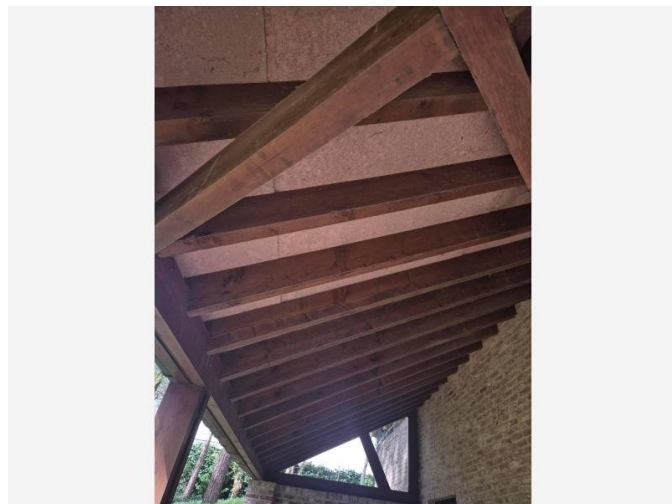
Eindbeoordeling materiaalrisico	Laag materiaalrisico en/of verlaagde kans op vezelvrijgave
---------------------------------	--

Gebondenheid	Categorie 1: hechtgebonden in oorsprong
Asbestsoort (vezeltype)	Alleen chrysotiel aanwezig
Asbestconcentratie	Laag (< 50%)
Afschermingsgraad van het gehele materiaal	Geheel of deels vrij aan de binnenlucht, maar geen contact met binnenluchtstromen
Toestand van het materiaal	Licht beschadigd, licht verweerd. Intacte calciumsilicaatplaat of materiaal met categorie 3-gebondenheid

#	Type	Referentie	Resultaat
3.1	Puntmonster	1	Chrysotiel

Beschrijving	Onderdak type menuiserie
Omgeving	Grenst aan binnen- en buitenlucht
Primaire drager	Schuin dak
Asbestmateriaal	Plaat, paneel, tablet - Type Menuiserie
Bindmiddel van asbestmateriaal	Cement
Gebondenheid op basis van bindmiddel	Hecht
Hoeveelheid (oppervlakte - dikte - aantal)	<ul style="list-style-type: none"><li>• 200,00 m<sup>2</sup> - 1,00 cm - 1 stuk</li></ul>
Totaal volume	2,00 m <sup>3</sup>
Eenvoudig bereikbaar	Nee <ul style="list-style-type: none"><li>• Verwijdering tast de bouwkundige integriteit aan.</li></ul>
Bevestigingswijze	<ul style="list-style-type: none"><li>• Geklemd</li></ul>
Identificatiemethode	Een monstername door de asbestdeskundige met laboanalyse door een asbestlabo.
Destructieve handeling voor identificatie	Nee
Opmerking	De menuiserieplaten worden waargenomen op drie plaatsen: onder het dak in de garage, onder het afdak (buiten aan achtergevel), tijdens het opheffen van een dakpan.

Zorgvuldig beheren

- Zorg voor een veilig beheer. Vermijd het beschadigen van het asbestmateriaal. Controleer de toestand jaarlijks op wijzigingen.
- Scherm in afwachting van verwijdering het asbestmateriaal af van luchtstromingen en verstoring: bijvoorbeeld door het te verpakken, te fixeren, af te dekken, signalisatie - afbakening aan te brengen, ...

Het wordt geadviseerd dit uit te laten voeren tijdens dakwerken van het volledige dak, waardoor opgeleide werknemers het totaal kunnen verwijderen op een veilige manier.

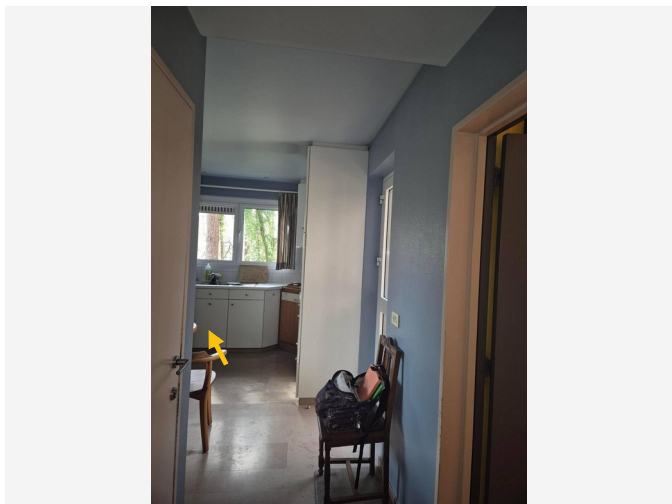
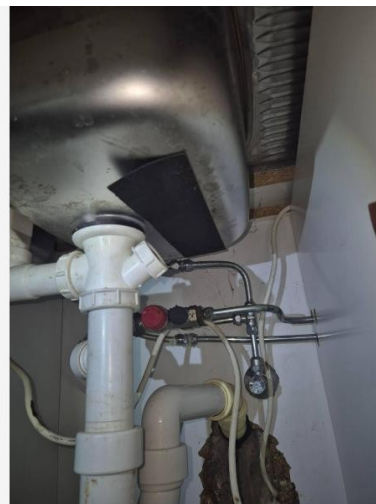
Eindbeoordeling materiaalrisico	Laag materiaalrisico en/of verlaagde kans op vezelvrijgave
---------------------------------	--

Gebondenheid	Categorie 1: hechtgebonden in oorsprong
Asbestsoort (vezeltype)	Alleen chrysotiel aanwezig
Asbestconcentratie	Laag (< 50%)
Afschermingsgraad van het gehele materiaal	Geheel of deels vrij aan de binnenlucht, maar geen contact met binnenluchtstromen
Toestand van het materiaal	Licht beschadigd, licht verweerd. Intacte calciumsilicaatplaat of materiaal met categorie 3-gebondenheid

Beschrijving	Anti-dreunlaag gootsteen keuken
Omgeving	Binnen
Primaire drager	Sanitaire infrastructuur en uitrusting (toe- en afvoer)
Asbestmateriaal	Dak- en gevelbekleding - Roofing
Bindmiddel van asbestmateriaal	Bitumen (roofing, teer, asfalt)
Gebondenheid op basis van bindmiddel	Hecht
Hoeveelheid (oppervlakte - aantal)	<ul style="list-style-type: none"><li>• 0,20 m<sup>2</sup> - 1 stuk</li></ul>
Totale oppervlakte	0,20 m <sup>2</sup>
Eenvoudig bereikbaar	Ja
Bevestigingswijze	<ul style="list-style-type: none"><li>• Verlijmd, ingegoten, versmeerd</li></ul>
Identificatiemethode	De asbestdeskundige beoordeelt het materiaal als asbestverdacht en dus asbesthoudend, en dit zonder monsternamen.  Motivatie: De opdrachtgever weigert om het materiaal te laten bemonsteren.
Destructieve handeling voor identificatie	Nee

Zorgvuldig beheren

- Zorg voor een veilig beheer. Vermijd het beschadigen van het asbestmateriaal. Controleer de toestand jaarlijks op wijzigingen.
- Verwijder dit asbestmateriaal zo snel mogelijk. Volg de toestand goed op.
- Voer bijkomende staalname(s) uit.

Verwijder het zo voorzichtig mogelijk, zonder te schrapen, schuren of mechanisch te bewerken. Maak het materiaal licht vochtig om stofvorming te beperken en werk rustig met handgereedschap. Vermijd beschadiging en loskomende resten. Reinig de werkzone na afloop met een vochtige doek.

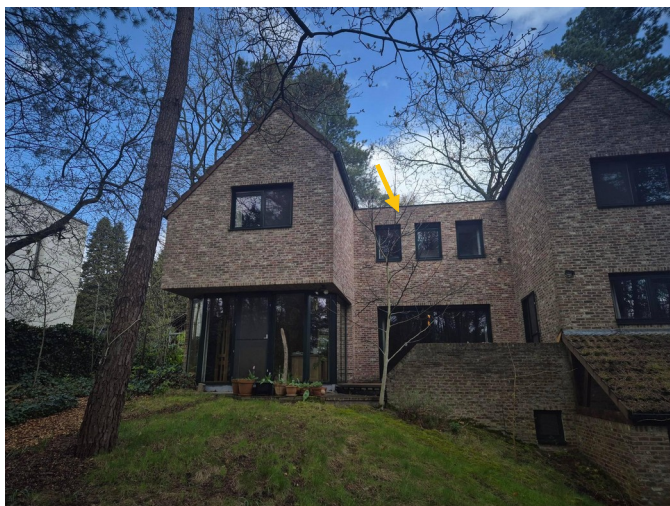
**Reden:** Het te onderzoeken materiaal situeert zich hoger dan 3,50 m te rekenen vanaf een veilige ondergrond

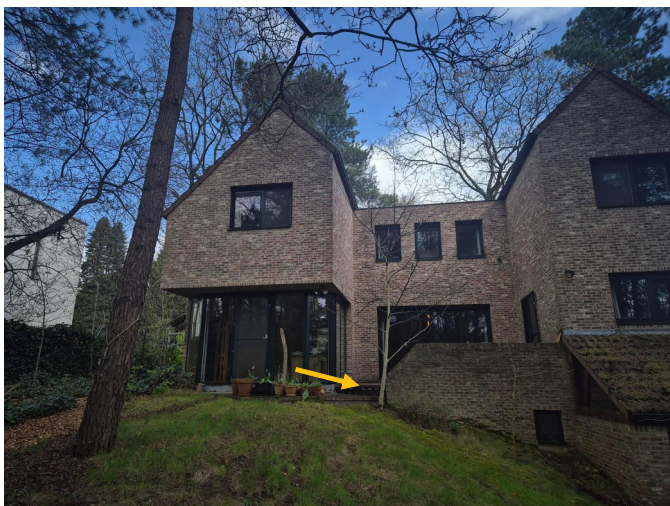
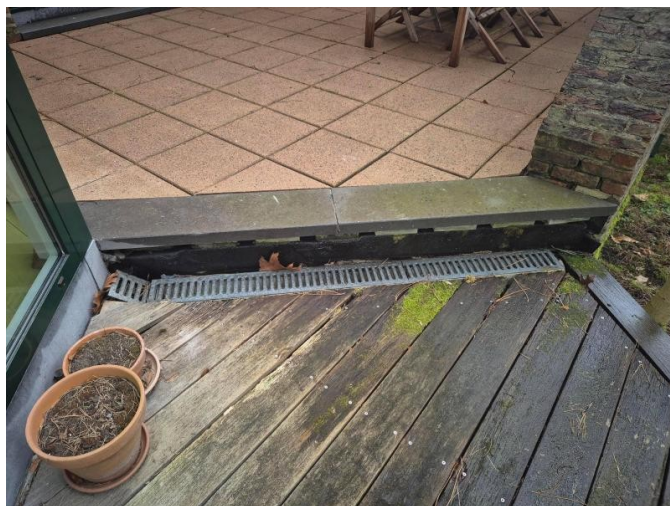
## Fiche 10: Roofing onder/zijkant terras

Geen asbest

<b>Beschrijving</b>	Roofing onder/zijkant terras
<b>Omgeving</b>	Buiten
<b>Primaire drager</b>	Wand buitenschil
<b>Bindmiddel van materiaal</b>	Bitumen (roofing, teer, asfalt)
<b>Gebondenheid op basis van bindmiddel</b>	Hecht
<b>Hoeveelheid (oppervlakte - aantal)</b>	• 5,00 m <sup>2</sup> - 1 stuk
<b>Totale oppervlakte</b>	5,00 m <sup>2</sup>
<b>Identificatiemethode</b>	Een monstername door de asbestdeskundige met laboanalyse door een asbestlabo.
<b>Destructieve handeling voor identificatie</b>	Nee
<b>Opmerking</b>	De zichtbare hoeveelheid is erg weinig, de kans is groot dat er zich meer roofing bevindt, maar niet zichtbaar is vanwege de afwerking.

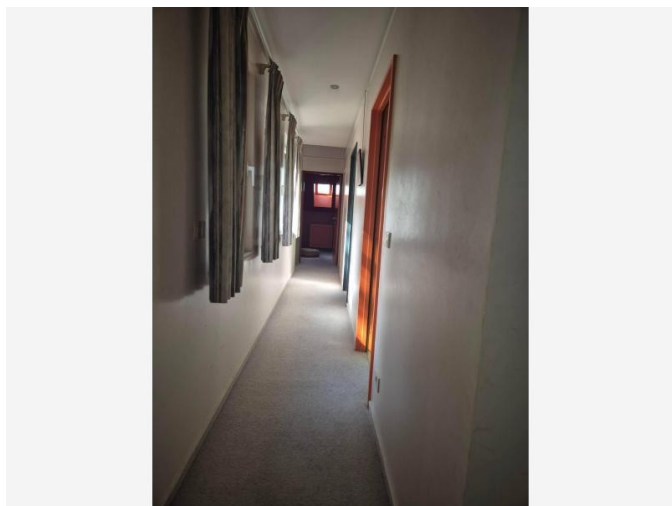
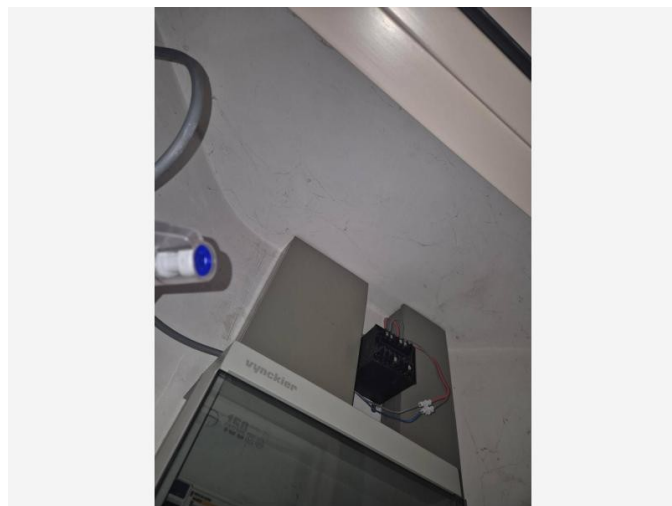
<b>Beschrijving</b>	Pleisterwerk plafonden
<b>Omgeving</b>	Binnen
<b>Primaire drager</b>	Plafond
<b>Bindmiddel van materiaal</b>	Gips - kalk
<b>Gebondenheid op basis van bindmiddel</b>	Niet-hechtgebonden
<b>Hoeveelheid (oppervlakte - dikte - aantal)</b>	• 50,00 m <sup>2</sup> - 2,00 cm - 1 stuk
<b>Totaal volume</b>	1,00 m <sup>3</sup>
<b>Identificatiemethode</b>	Een monstername door de asbestdeskundige met laboanalyse door een asbestlabo.
<b>Destructieve handeling voor identificatie</b>	Nee
<b>Opmerking</b>	Slechts enkele ruimtes waarvan de plafonden zijn bepleisterd. Het is mogelijk dat achter gipskartonplaten plafonden ook pleisterwerk aanwezig is. In de keuken, stookplaats en badkamer is geen pleisterwerk aanwezig/vast te stellen. Pleisterwerk plafonden wordt bemonsterd in het toilet, bergruimte en trappenhuis.

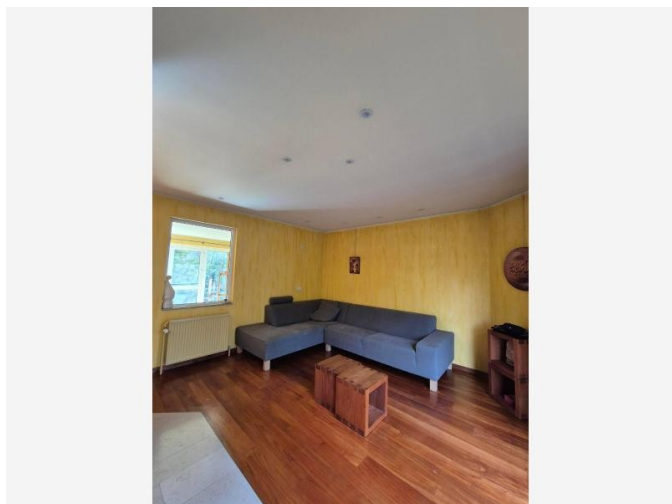
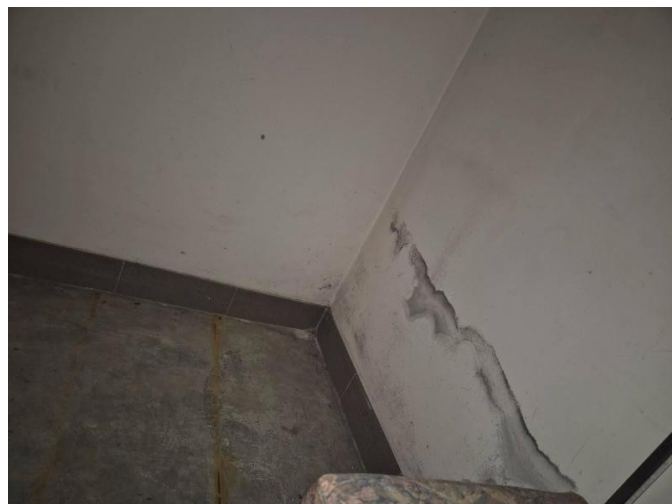
## Fiche 13: Pleisterwerk wanden

Geen asbest

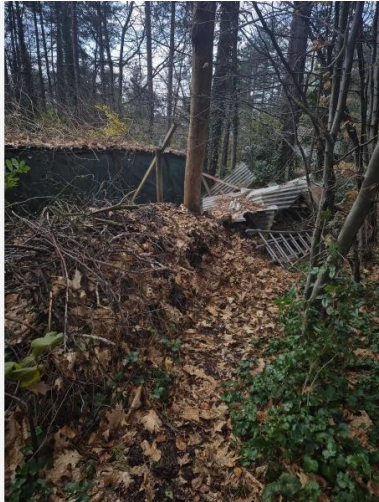
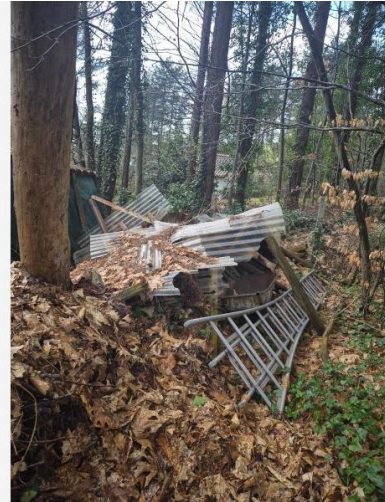
## Fiche 18: Dakbedekking losliggend

Fiche 18: Dakbedekking losliggend	In de tuin liggen achteraan op het perceel niet-asbestverdachte polycarbonaatplaten	Plan 3.1: Vaststellingen buiten de constructies

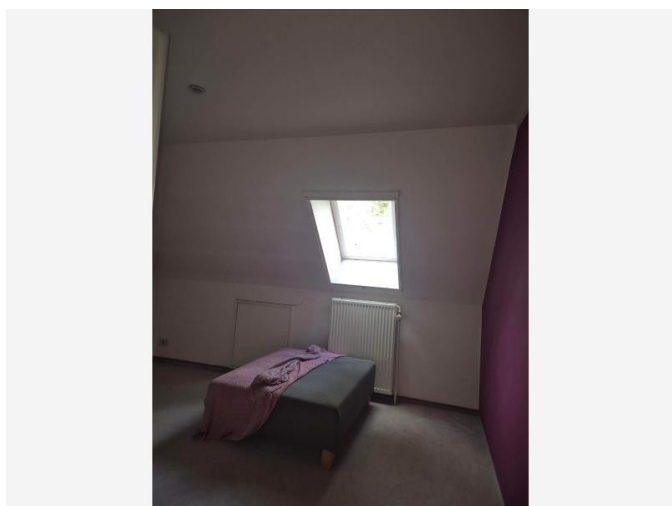
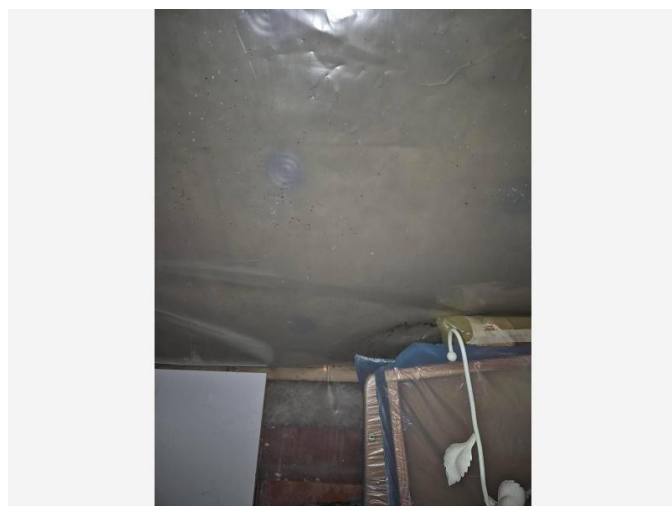
## Fiche 19: Onderdak inspectie binnenzijde

Beschrijving	Notitie	Terug te vinden op plannen
Fiche 19: Onderdak inspectie binnenzijde	Langs de binnenzijde van de woning is het onderdak niet mogelijk te inspecteren. Deze is afgewerkt met PVC folie en isolatie tijdens inspectie bij luik tegen zolderruimte. Op de bouwplannen wordt vermeld dat er menuiserie onderdak aanwezig is. Dit wordt zo bevestigd tijdens het onderzoek en staalname. Tijdens het opheffen van een dakpan wordt wel menuiserie ontdekt.	Plan 1.9: Eerste verdieping kopie kopie
