# Asbestinventarisatetest

Snepkenshof 3, 2460 Kasterlee

Attestnummer : 20260409-000403.002

## Niet-asbestveilig

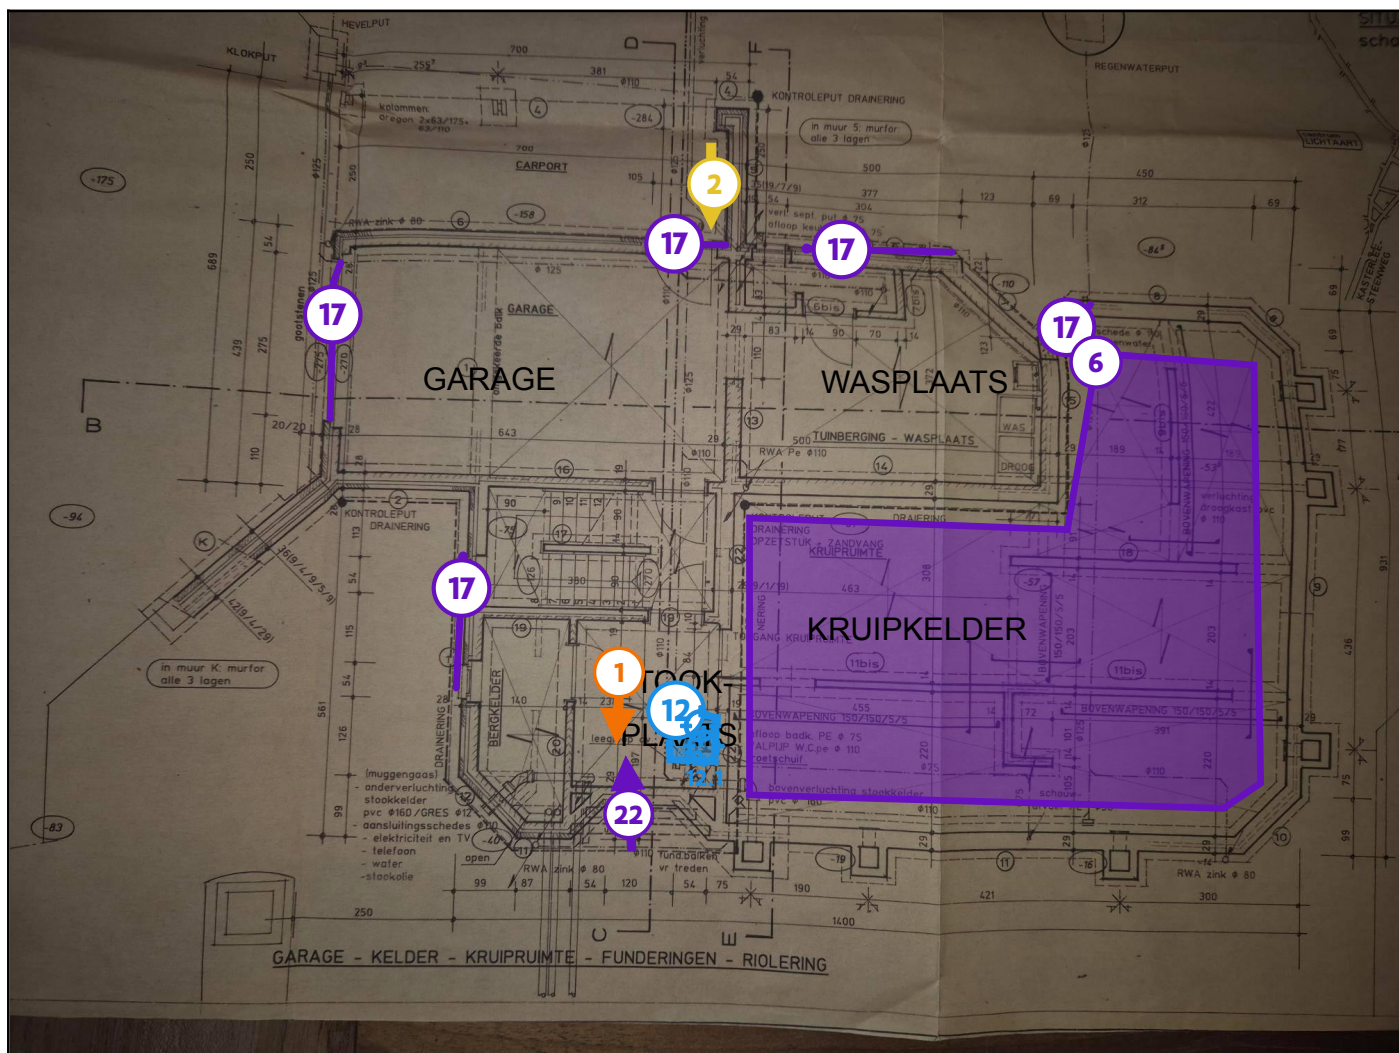
# Plan 1.1: Garage/kelder

Beschrijving	Type	Actie
1. Dichting stookolieketel	Asbestmateriaal	Verwijderen
2. Harde mastiek	Asbestmateriaal	Zorgvuldig beheren
6. Kruipkelder	Beperking	-
12. Cementering binnen schouw	Geen asbest	-
12.1 Code: 4	Mengmonster	-
17. Mastiek/afdichting ramen en beglazingen	Overige ruimte of materiaal	-
22. Geen leidingisolatie aanwezig	Overige ruimte of materiaal	-

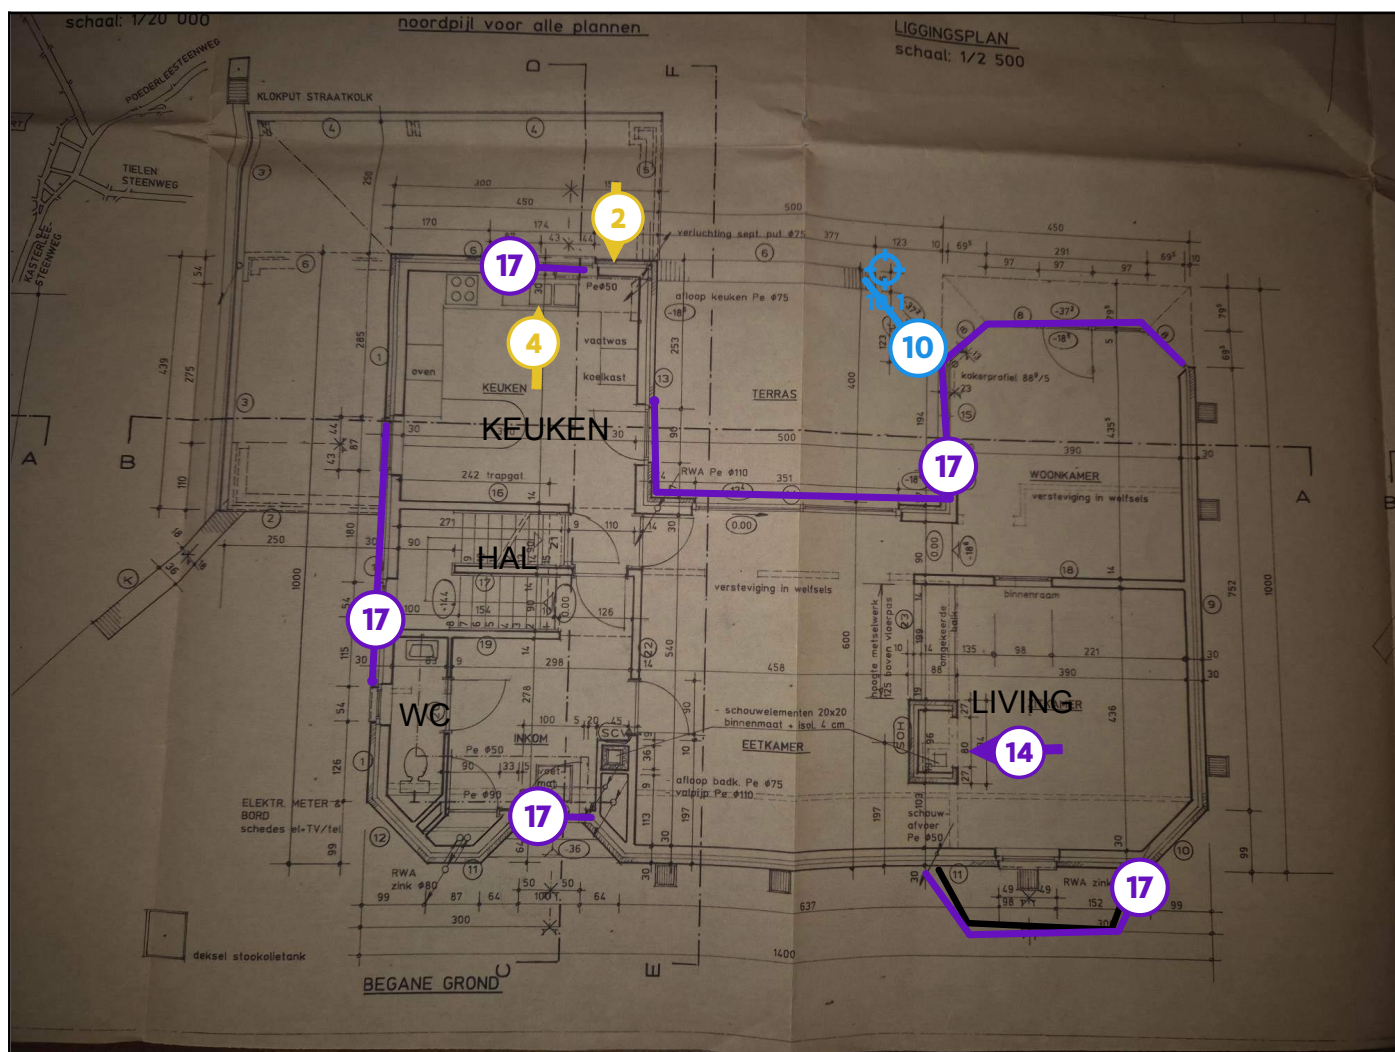
# Plan 1.3: Gelijkvloers

Beschrijving	Type	Actie
2. Harde mastiek	Asbestmateriaal	Zorgvuldig beheren
4. Anti-dreunlaag gootsteen keuken	Asbestmateriaal	Zorgvuldig beheren
10. Roofing onder/zijkant terras	Geen asbest	-
10.1 Code: 5	Puntmonster	-
14. Koord kachel	Overige ruimte of materiaal	-
17. Mastiek/afdichting ramen en beglazingen	Overige ruimte of materiaal	-

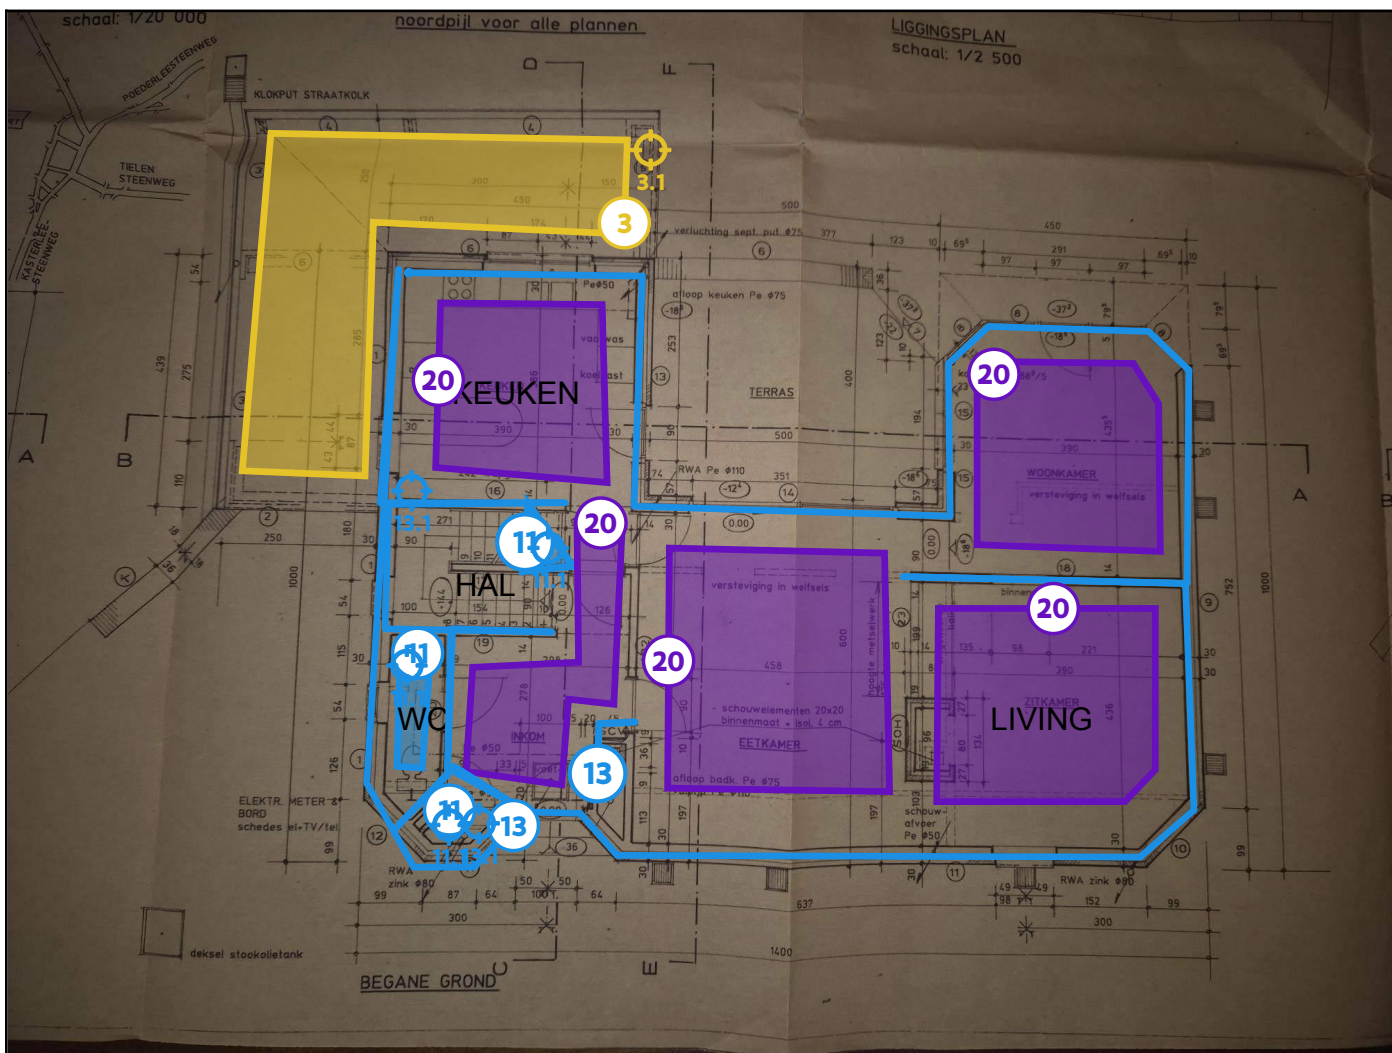
# Plan 1.4: Gelijkvloers kopie

Beschrijving	Type	Actie
3. Onderdak type menuiserie	Asbestmateriaal	Zorgvuldig beheren
3.1 Code: 1	Puntmonster	-
11. Pleisterwerk plafonden	Geen asbest	-
11.1 Code: 3	Mengmonster	-
13. Pleisterwerk wanden	Geen asbest	-
13.1 Code: 2	Mengmonster	-

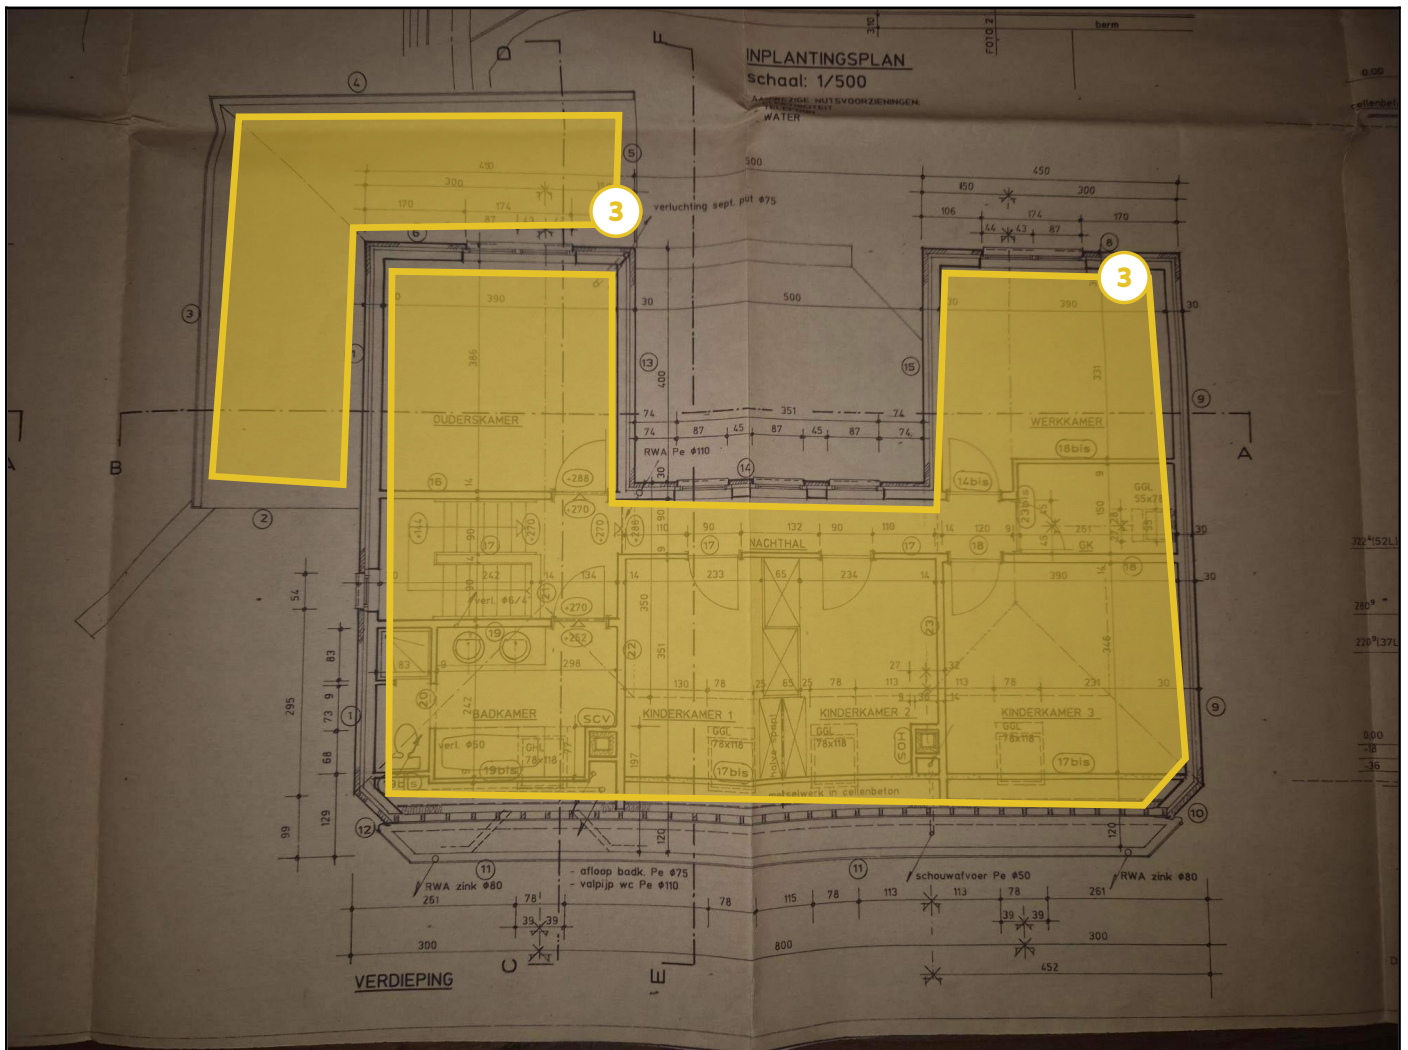
## Plan 1.5: Eerste verdieping

Beschrijving	Type	Actie
3. Onderdak type menuiserie	Asbestmateriaal	Zorgvuldig beheren

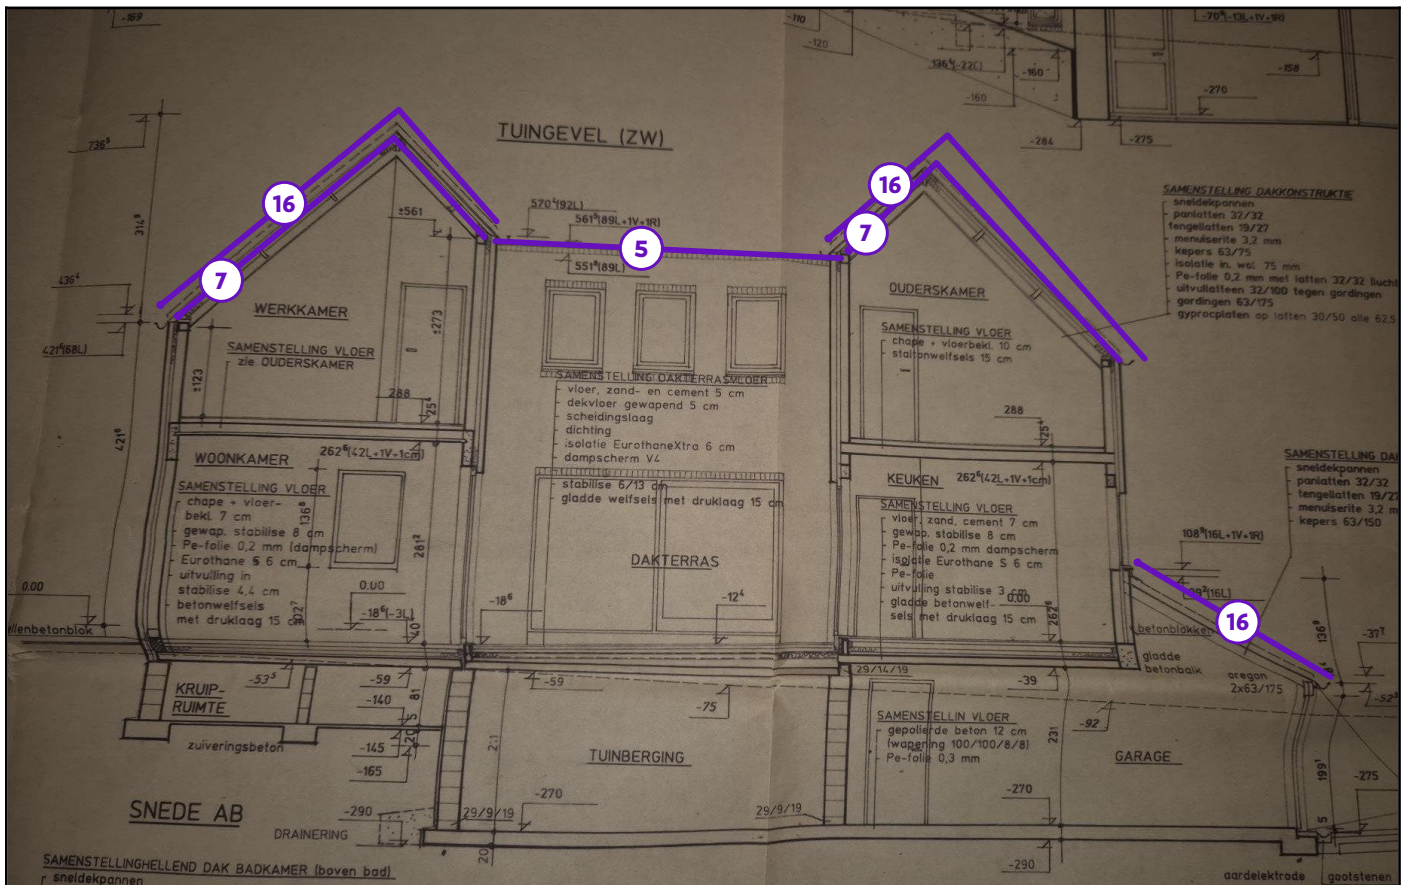
# Plan 1.7: Achtergevel

Beschrijving	Type	Actie
5. Plat dak: Materialen hoger dan 3,5m	Beperking	-
7. Hellend dak: materialen hoger dan 3,5m	Beperking	-
16. Dakbedekking	Overige ruimte of materiaal	-

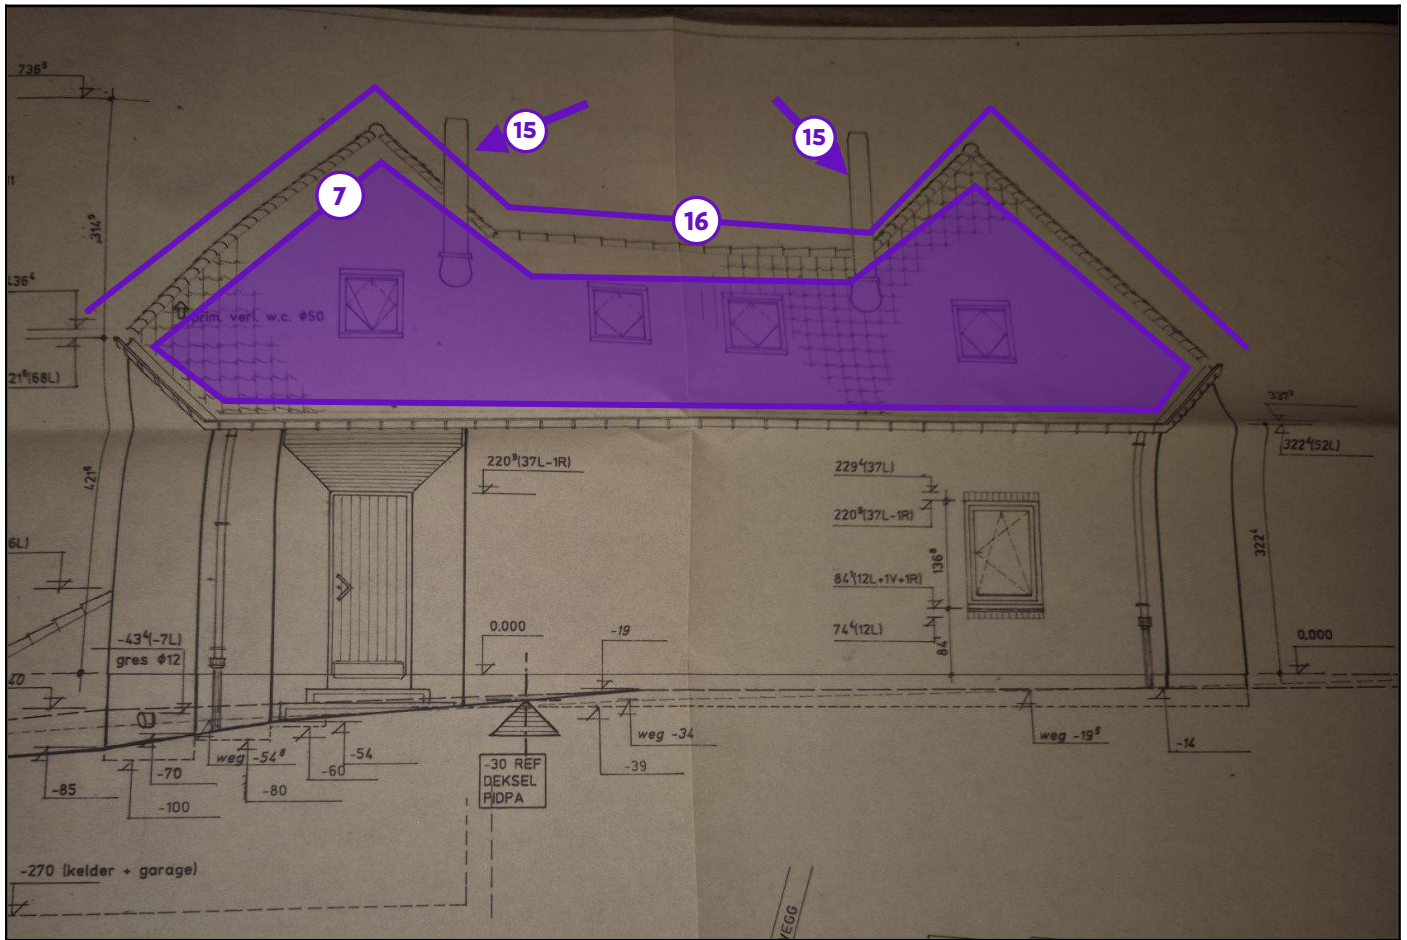
## Plan 1.8: Voorgevel

Beschrijving	Type	Actie
7. Hellend dak: materialen hoger dan 3,5m	Beperking	-
15. Rookgaskanalen	Overige ruimte of materiaal	-
16. Dakbedekking	Overige ruimte of materiaal	-

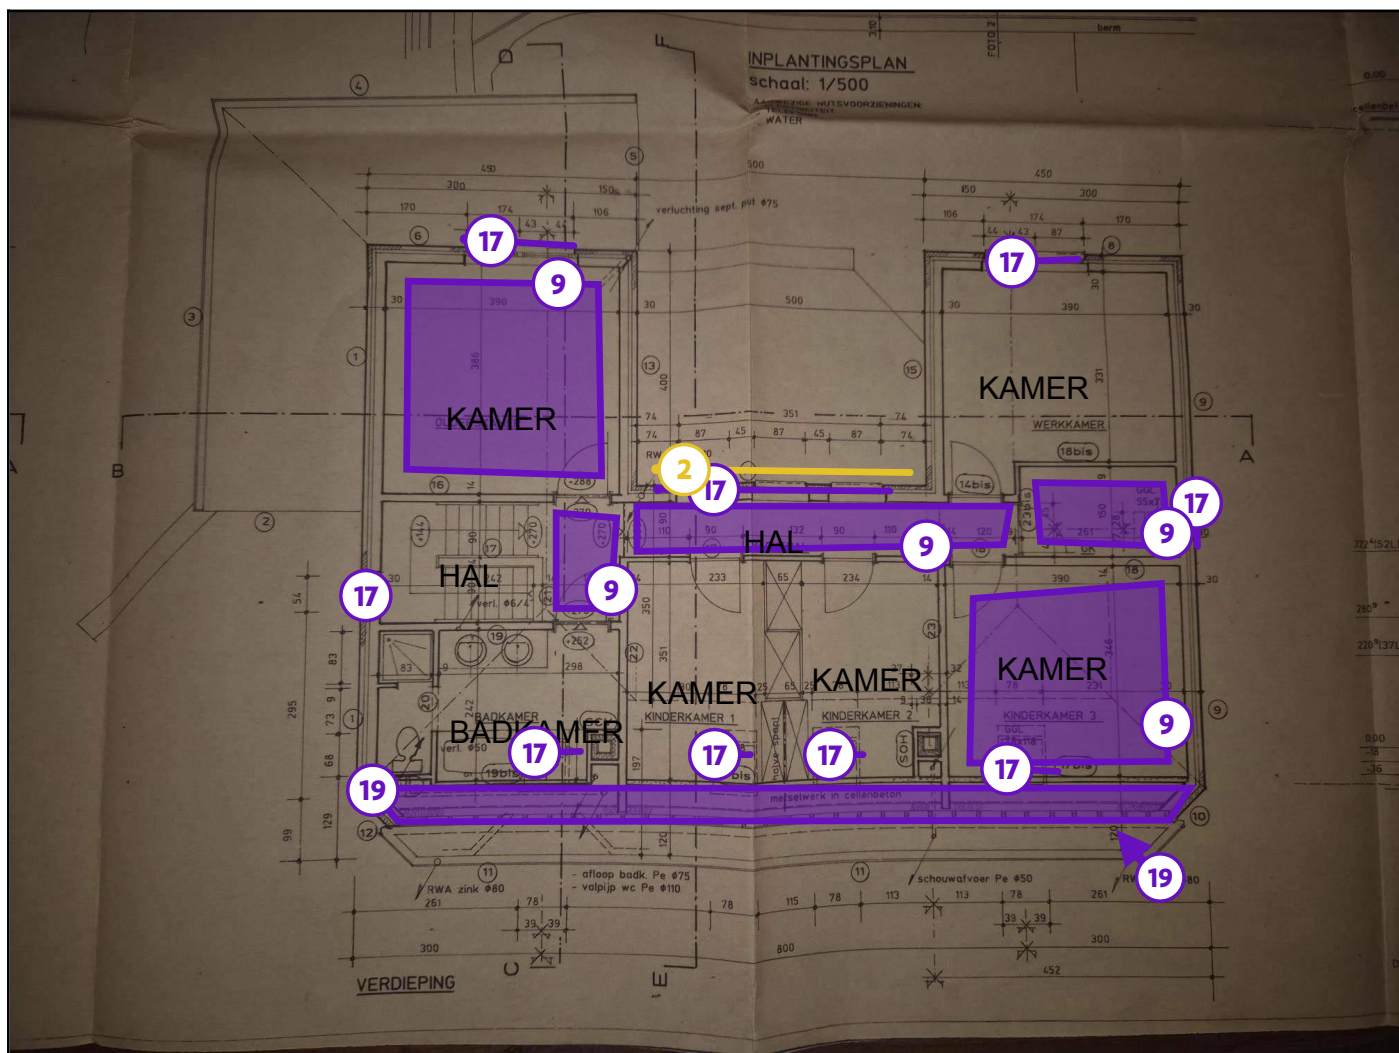
## Plan 1.9: Eerste verdieping kopie kopie

Beschrijving	Type	Actie
2. Harde mastiek	Asbestmateriaal	Zorgvuldig beheren
9. Tapijt op eerste verdieping	Advies	-
17. Mastiek/afdichting ramen en beglazingen	Overige ruimte of materiaal	-
19. Onderdak inspectie binnenzijde	Overige ruimte of materiaal	-

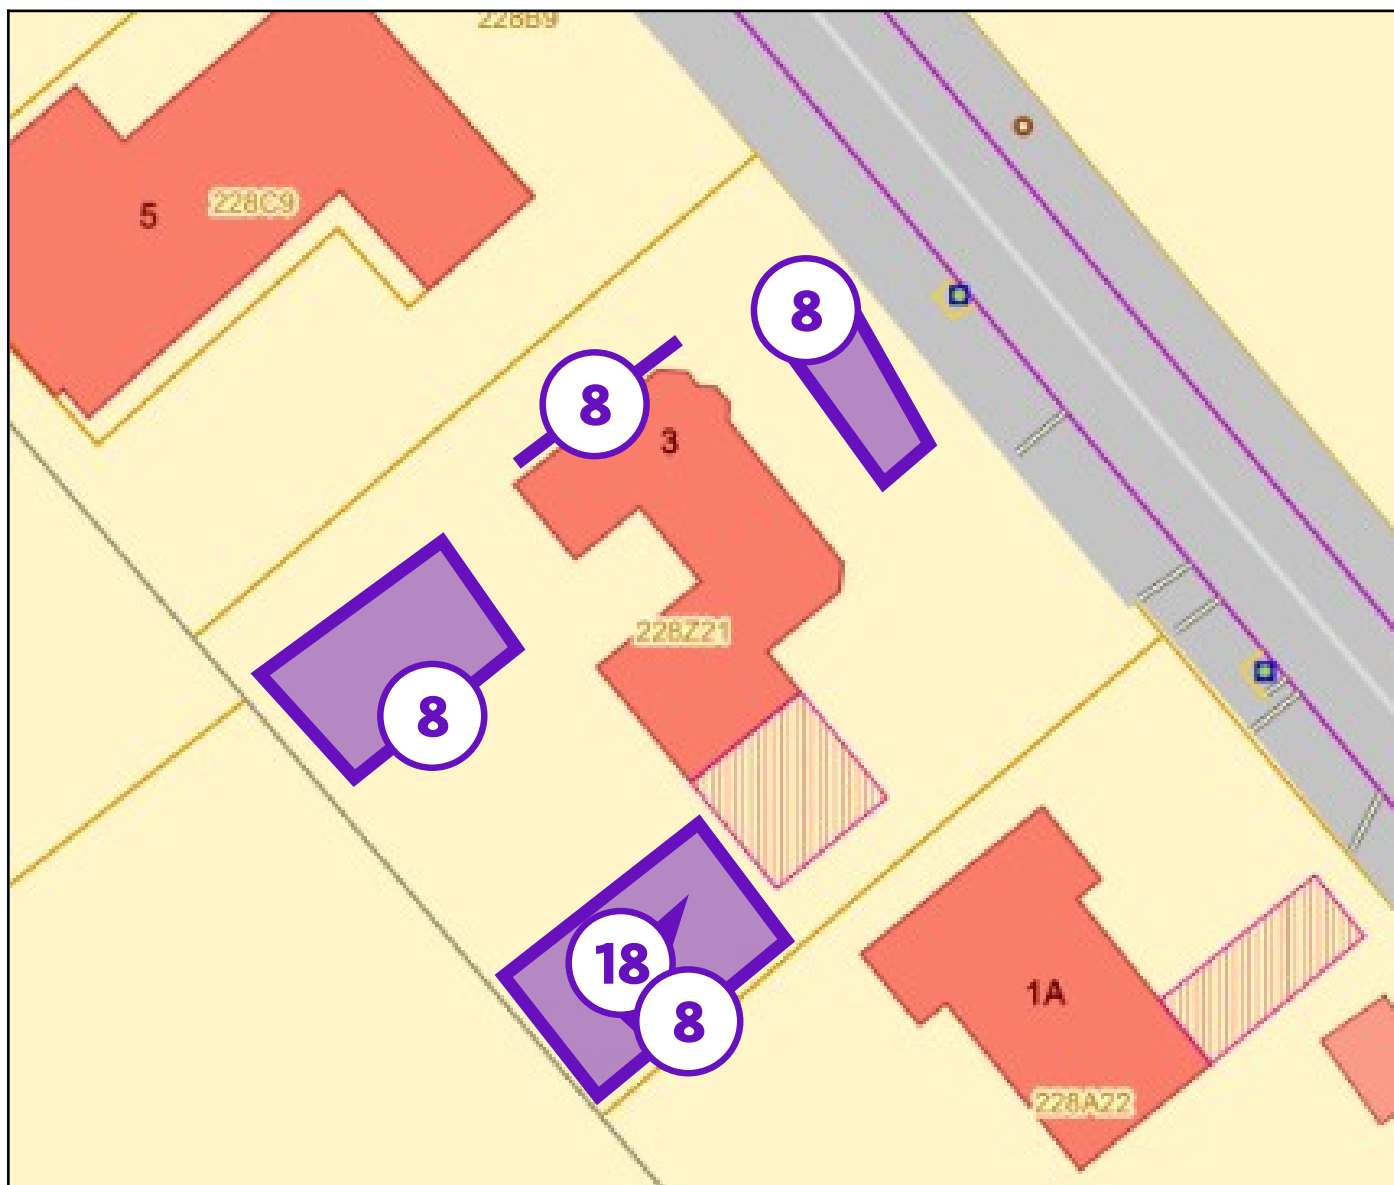
## Plan 3.1: Vaststellingen buiten de constructies

Beschrijving	Type	Actie
8. Overwoekerende vegetatie	Beperking	-
18. Dakbedekking losliggend	Overige ruimte of materiaal	-

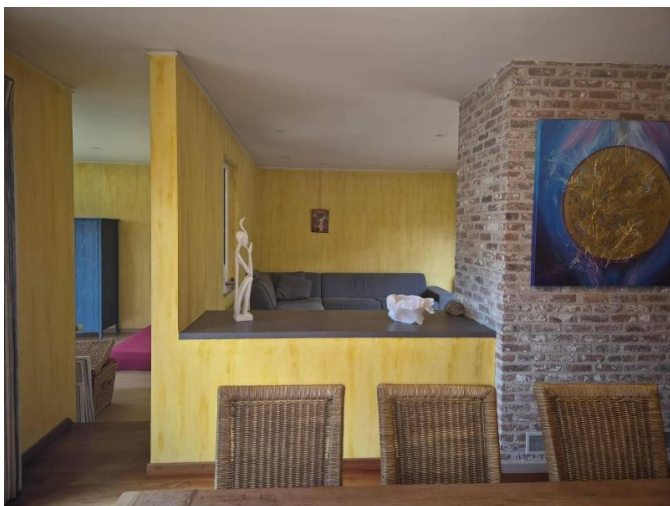
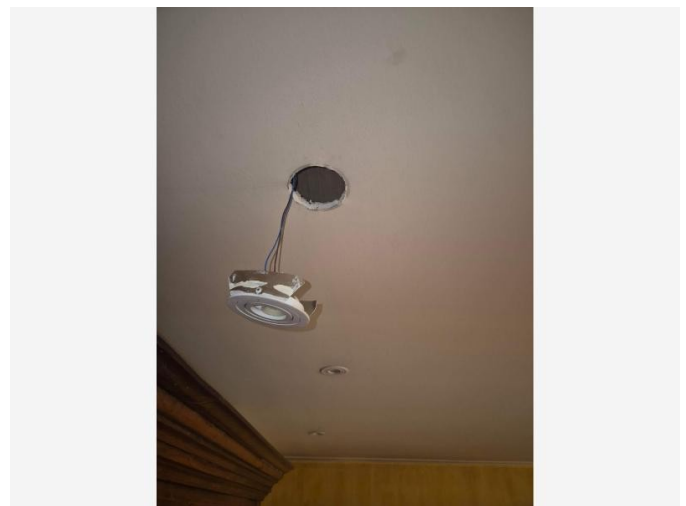
## Fiche 20: Gipskarton plafonden/plafond zonder pleisterwerk

Beschrijving	Notitie	Terug te vinden op plannen
Fiche 20: Gipskarton plafonden/plafond zonder pleisterwerk	Er is in deze ruimtes geen pleisterwerk aanwezig aan plafonden. De afwerking is gebeurd met gipskartonplaten of andere materialen.	Plan 1.2: Garage/kelder kopie Plan 1.4: Gelijkvloers kopie Plan 1.6: Eerste verdieping kopie
Fiche 21: Geen lift aanwezig	-	-
Fiche 22: Geen leidingisolatie aanwezig	-	Plan 1.1: Garage/kelder
